**AI, data en
assetmanagement:
Voorspellend
onderhoud in de
ondergrond**

BETTER INSIGHTS SAFER PIPELINES

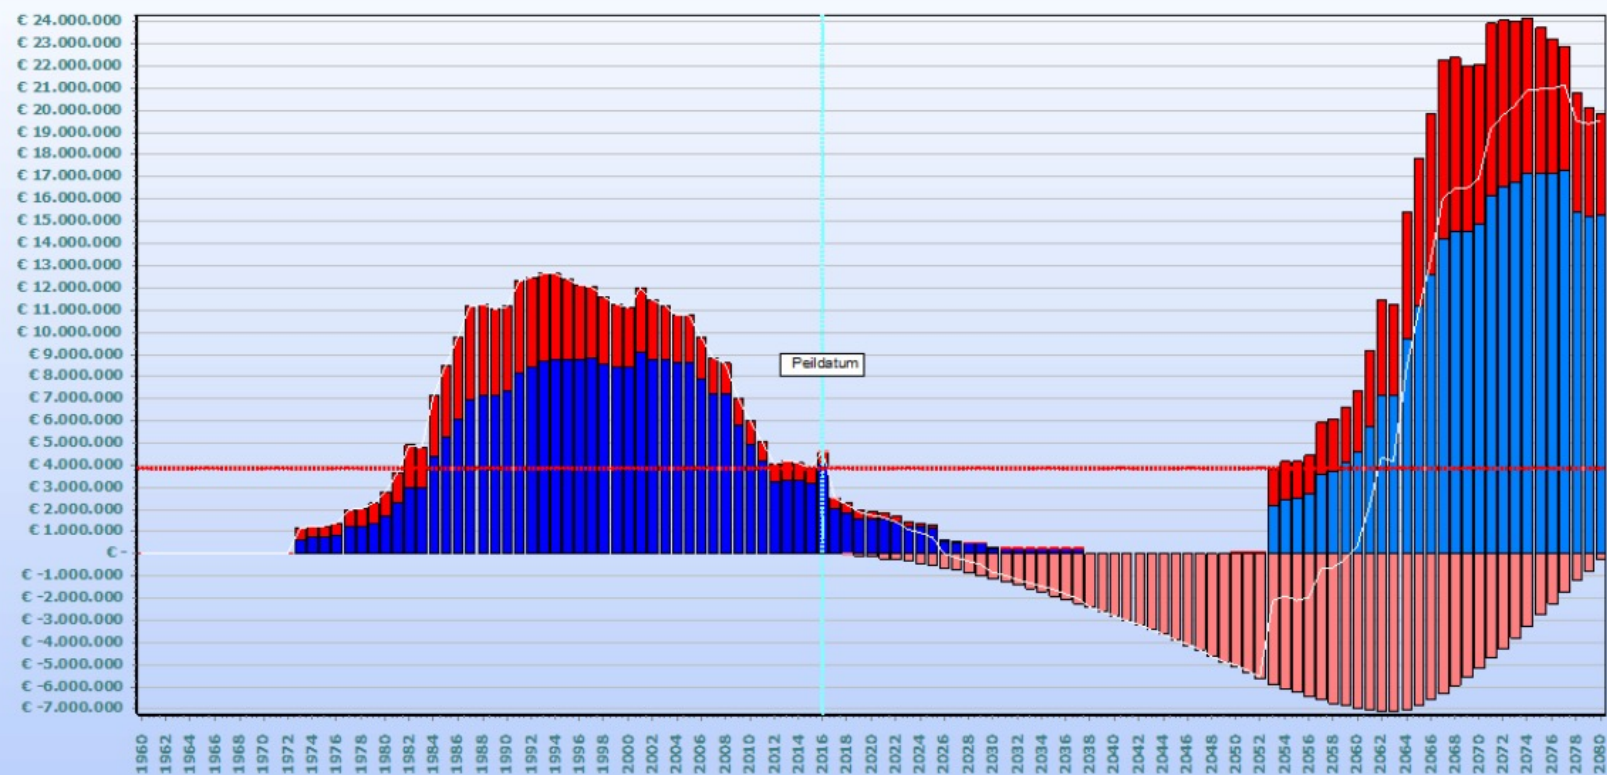
Levensduur 80 jaar
Total

Tijd projectie - totale kosten

■ Hist. inv. afschrijvingen ■ Eerste verv. afschrijving ■ Boekwaarde rente ■ Egal. res. rente ■ Resultaat

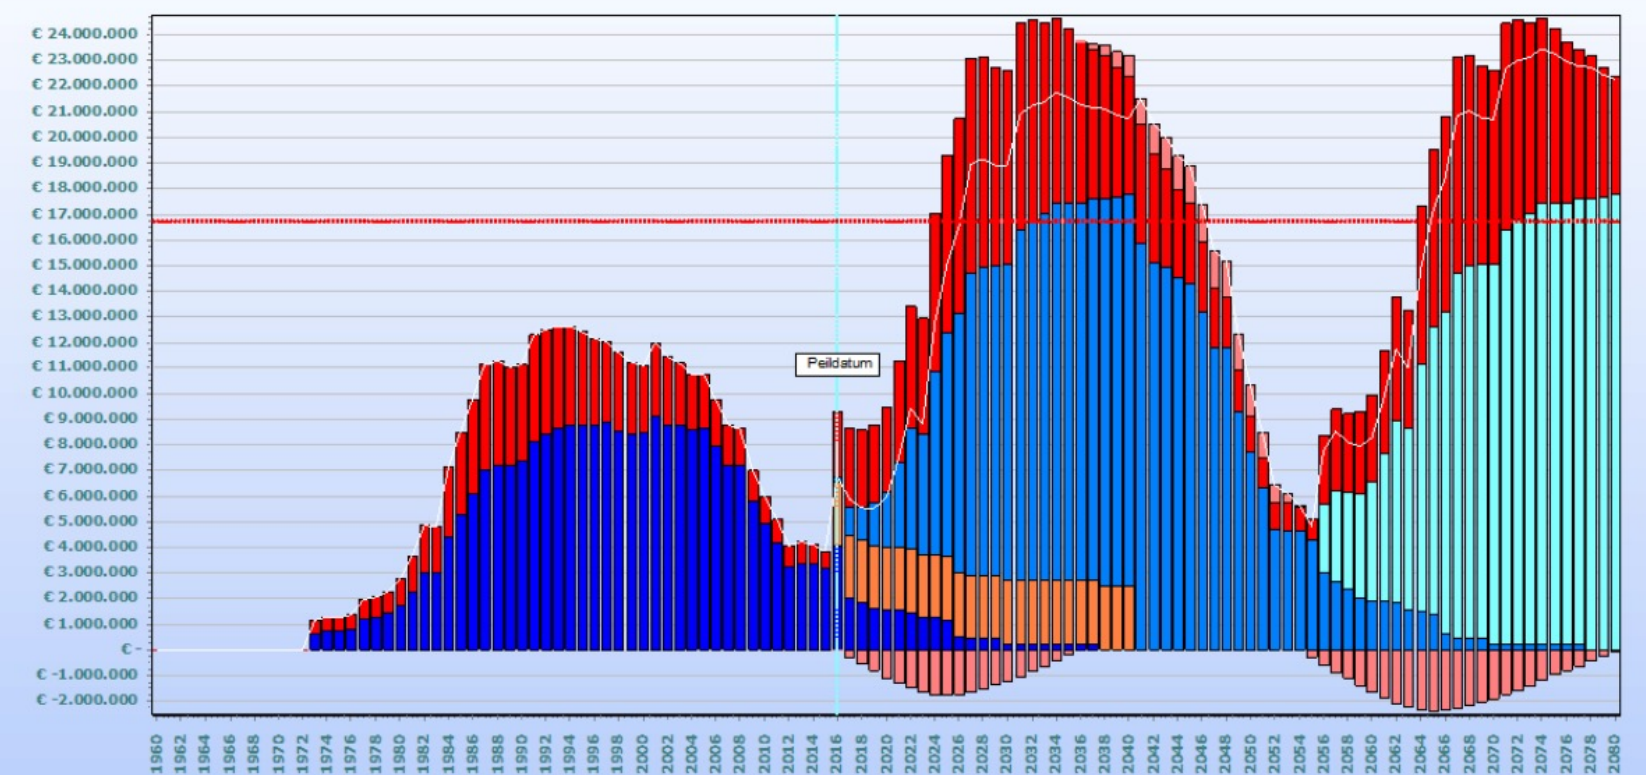
Levensduur 40 jaar
Total

Tijd projectie - totale kosten

■ Hist. inv. afschrijvingen ■ Achtervallende vervangingen afsch. ■ Eerste verv. afschrijving ■ Volg. verv. afschrijvingen ■ Boekwaarde rente ■ Egal. res. rente ■ Resultaat

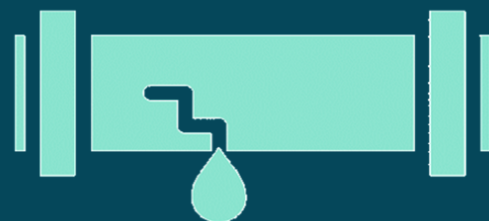
THREAT

PREVENTIVE

Aggressive soil and ground movement

(Local) Aging material

Changing circumstances
(location & organizational)

BARRIER

HAZARD

LEAKAGE

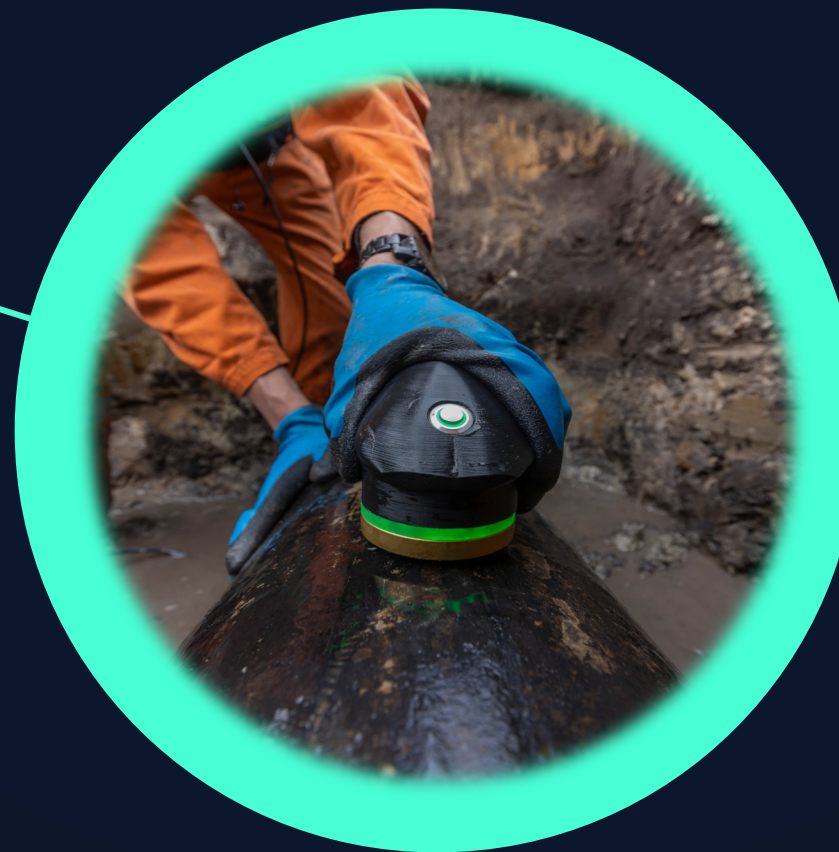
PIPE SCANNER

External pipeline
inspections in a flash

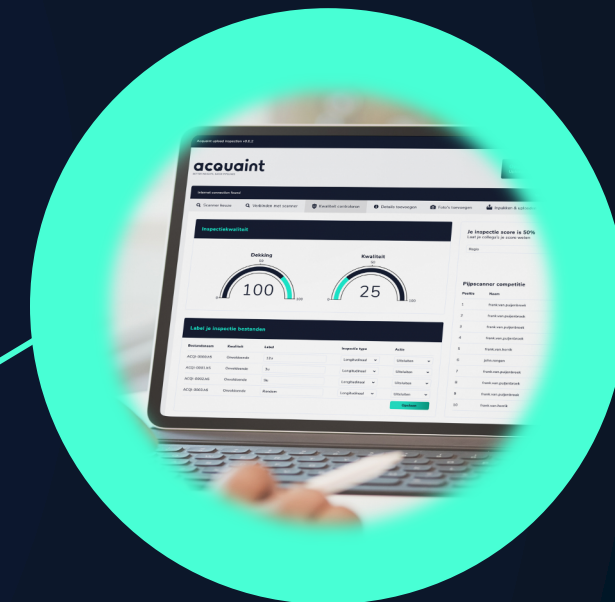
AUTOPILOT

Know your network
inside and out | When
should I do What and
Where
