# Problematiek Stalen Rijvloeren

Caroline den Besten  
4 februari 2026

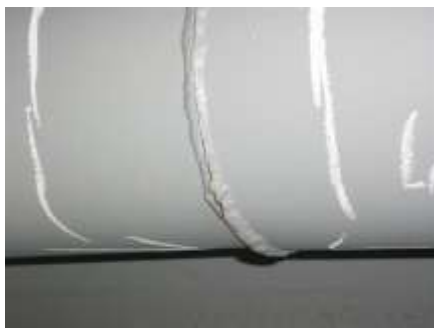
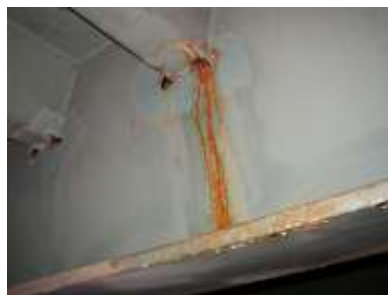
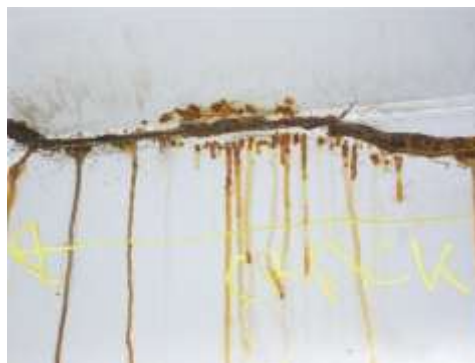
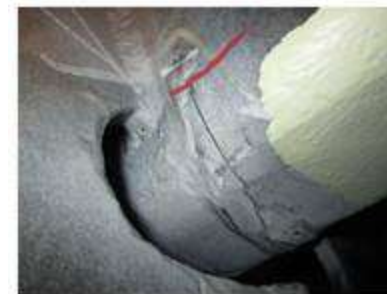
# Schadeontwikkeling onderzijde: Trog- en bulbprofielen en strippen

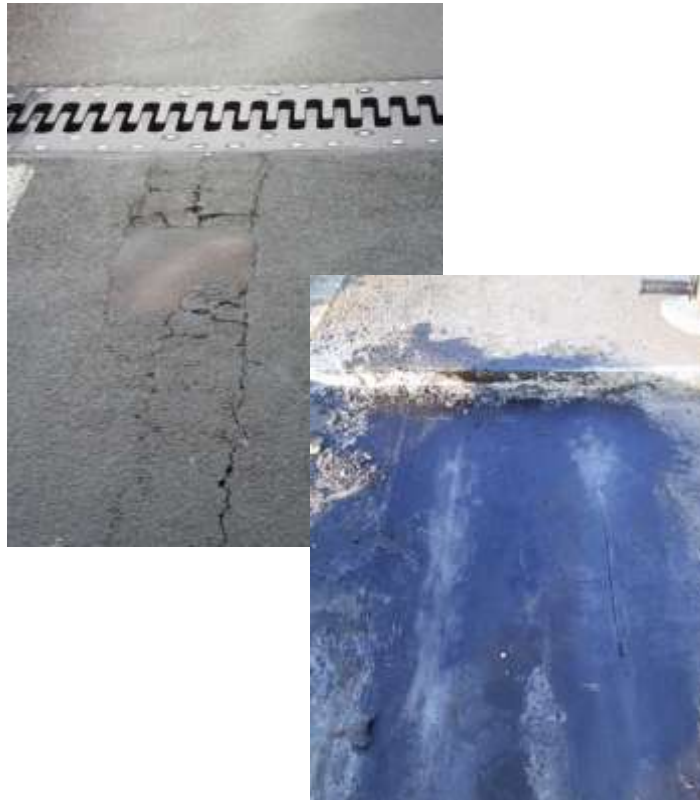
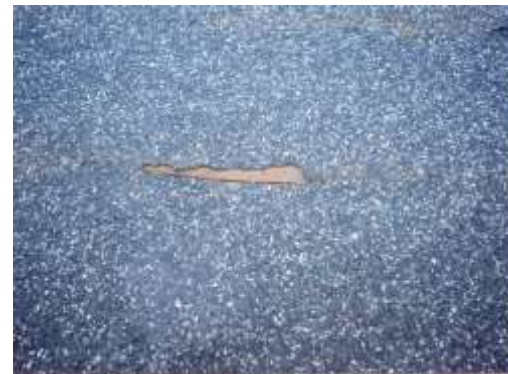
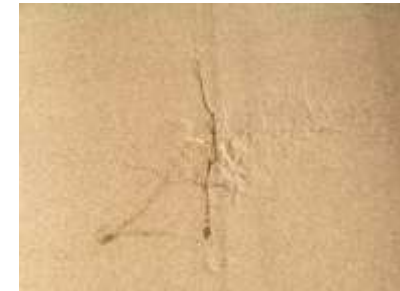
# Schadeontwikkeling bovenzijde: Dekplaatscheur (DPS)

1997-1998 Van Brienenoord & Calandbrug (bew.)

2001-2002 Moerdijk & Galecopper (vast)
