# Problematiek tandopleggingen betonnen viaducten

## Problemen herkennen tijdens inspecties

Fred Westenbergh, Ingenieursbureau Westenbergh B.V., CommonSenso B.V.,  
Lunchlezing, 5 februari 2025

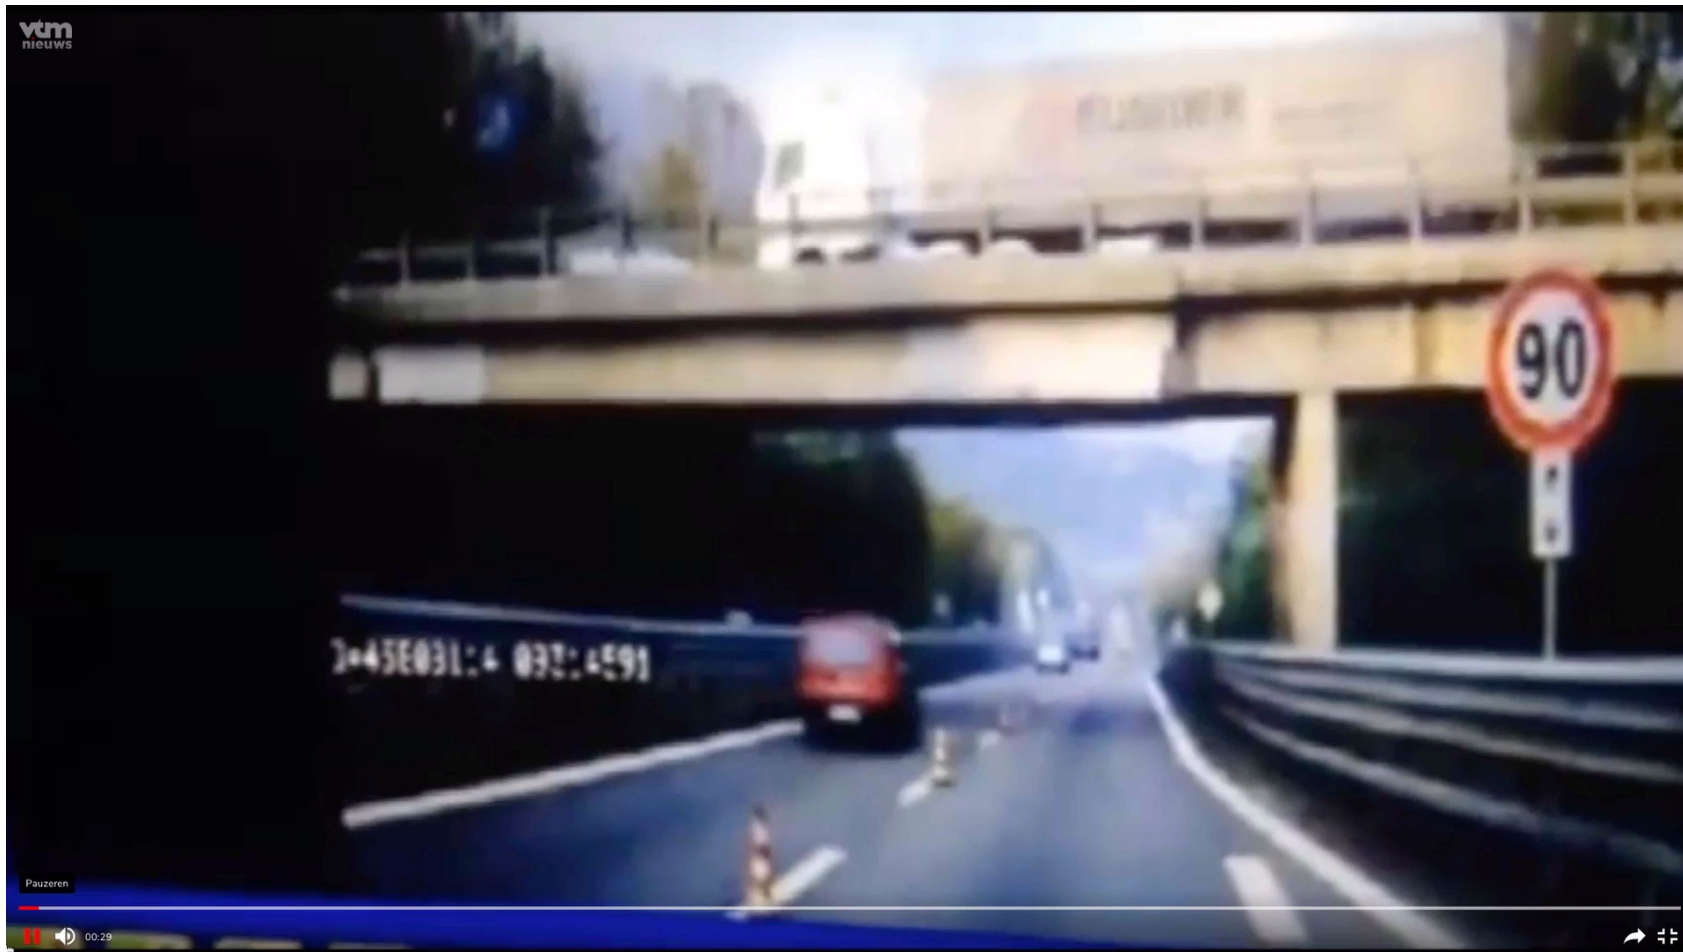
## Case 2: 20-10-2016 Viaduct over de SS36, Lecco, Italië

1 dode, 5 gewonden

Vrachtwagen 108 ton (met ontheffing!)

17:20 uur brug bezwijkt

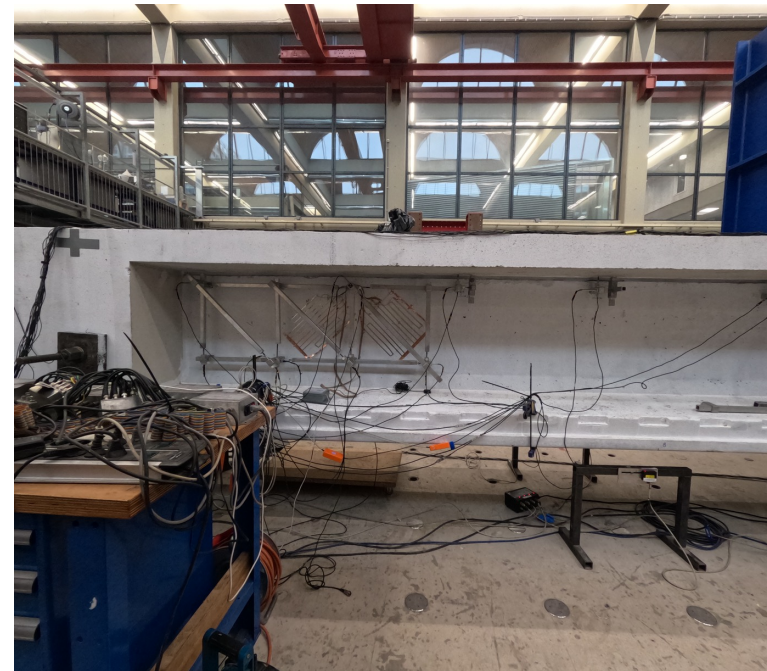
# Monitoring (CommonSenso)

## Advanced Shear Crack Detection (Stevin lab TU Delft)

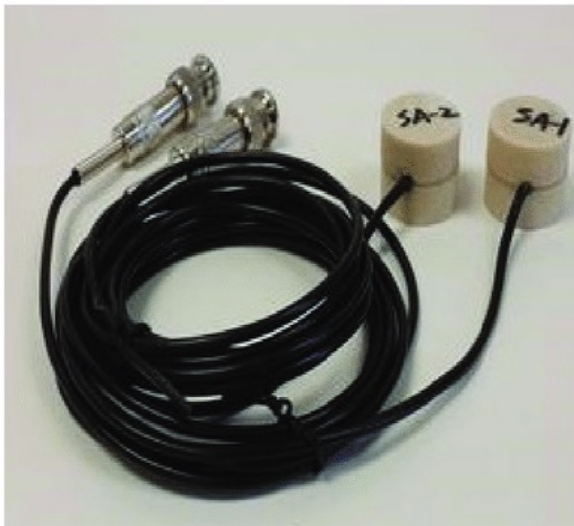
# Monitoring (CommonSenso - TU Delft)

## Smart Aggregates (piezoelectric transducers)
