# Vermoeiing stalen bruggen

Schroefbrug : Beweegbare brug in Middelburg  
Ligging : Ligt over het Kanaal door Walcheren  
Gebouwd : begin jaren '70  
Eigenaar : Provincie Zeeland

## Wat is het probleem?

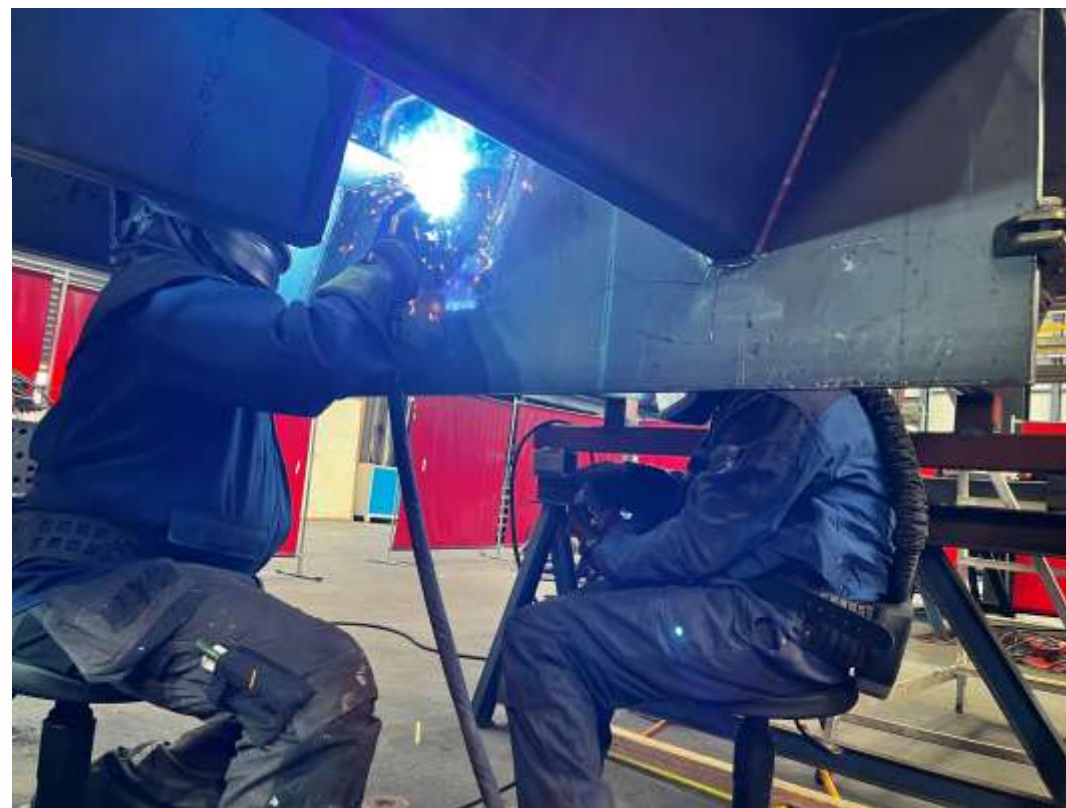
## Reparaties van orthotrope rijdekken

Eisen rijdekreparaties.

### Technische Specificatie TS-Rep-01-Rev 10-RWS

Uitgegeven door : Rijkswaterstaat Grote Projecten en Onderhoud  
Document referentie : Technische Specificatie TS-Rep-01-Rev 10-RWS

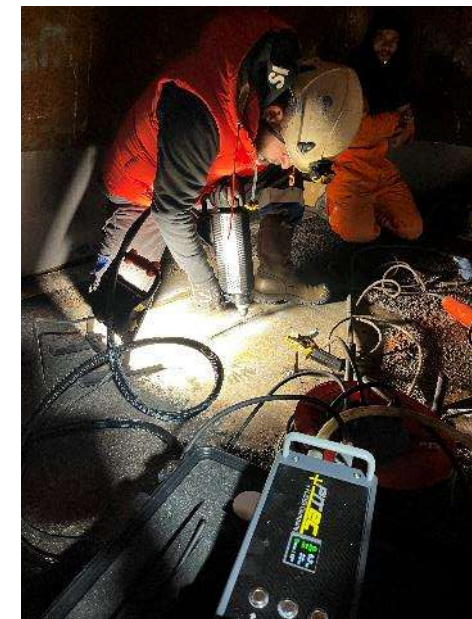
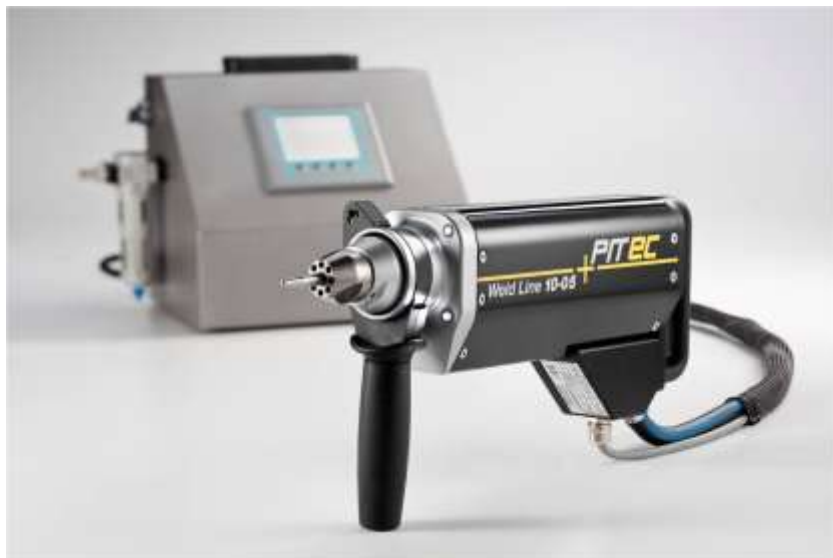
## PIT ( Pneumatic Impact Treatment )

- Verhoogt de vermoeiingslevensduur van lassen aanzienlijk
- Vermindert kans op scheuren door gunstige drukspanningen
- Verbetert de lasovergang zonder extra materiaal
- Snel en eenvoudig toepasbaar, ook op bestaande constructies

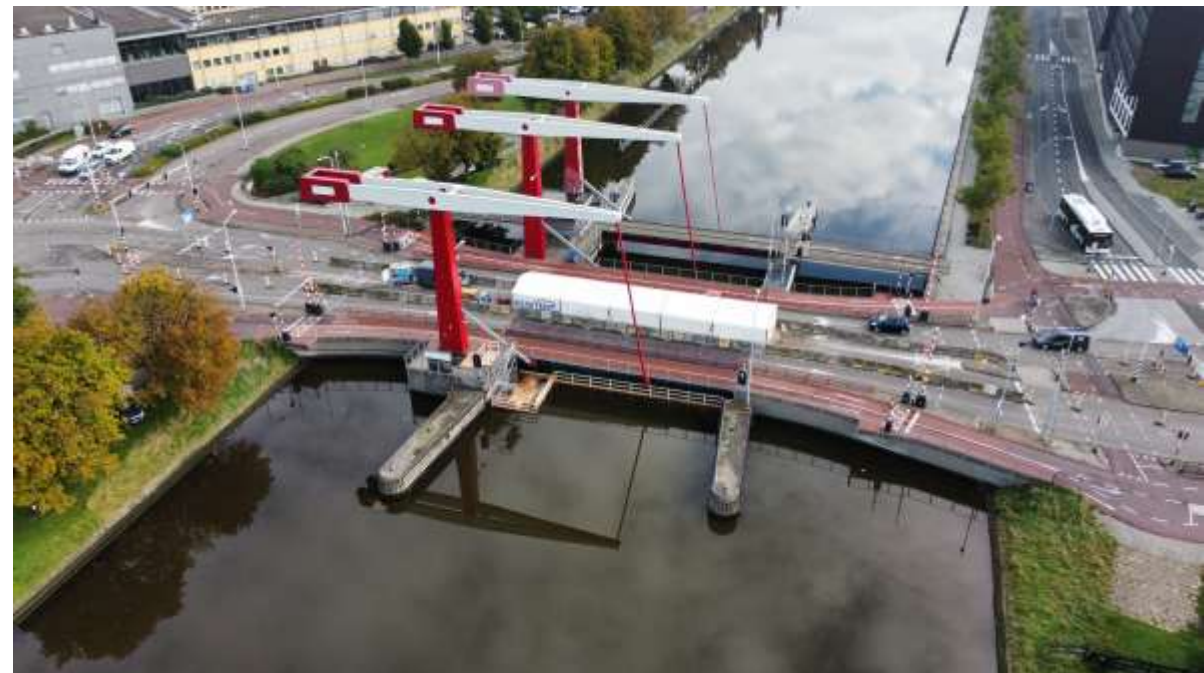
*Belangrijke schakel voor lokaal en regionaal verkeer één van de drukst bereden bruggen in Zeeland.*

*Dagelijks intensief gebruikt, ook door vrachtverkeer regelmatig geopend voor scheepvaart*

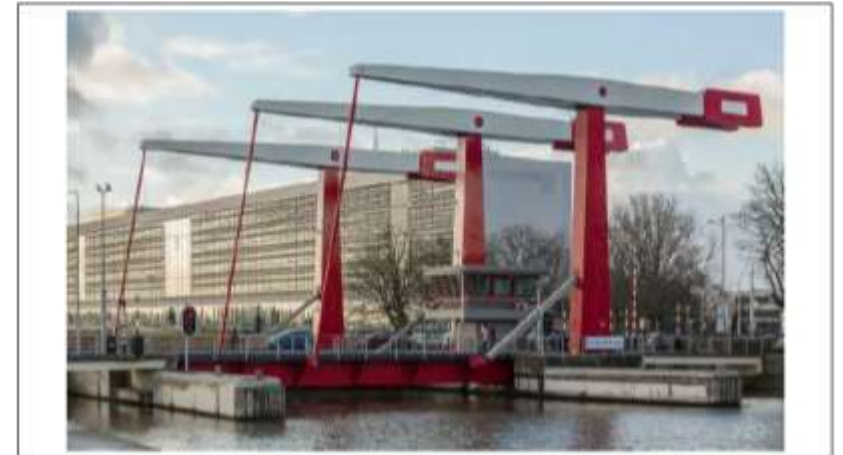
### Lasplan

Schroebrug Middelburg - laswerkzaamheden

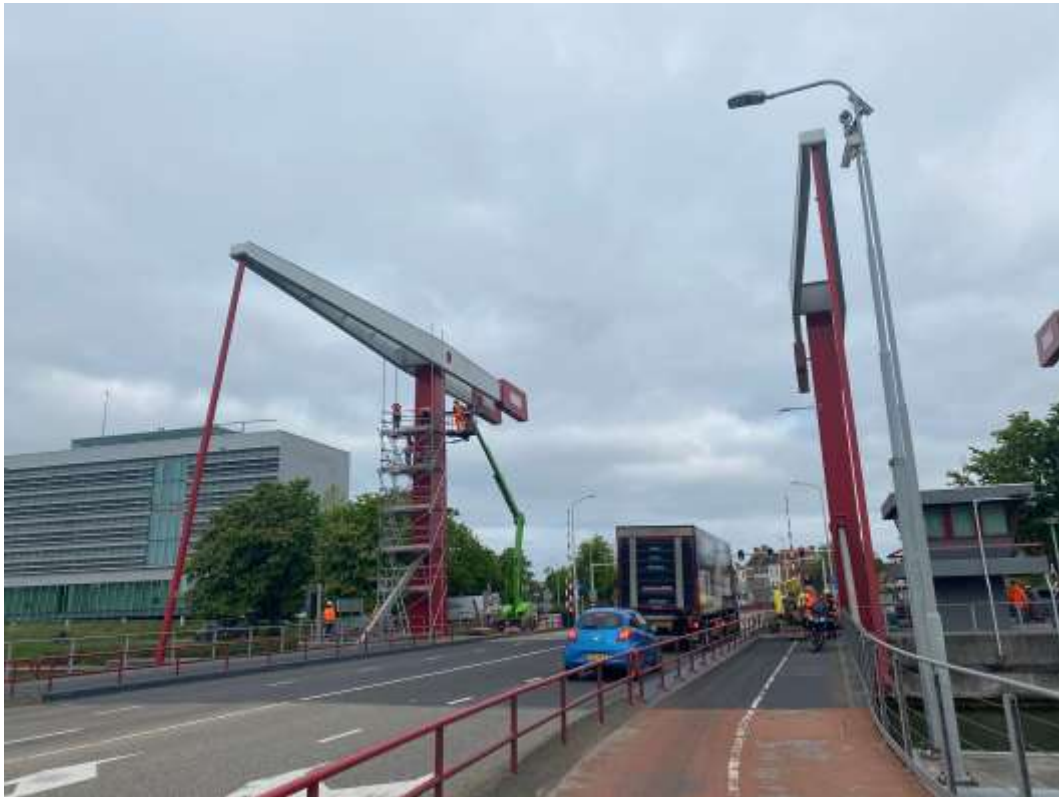
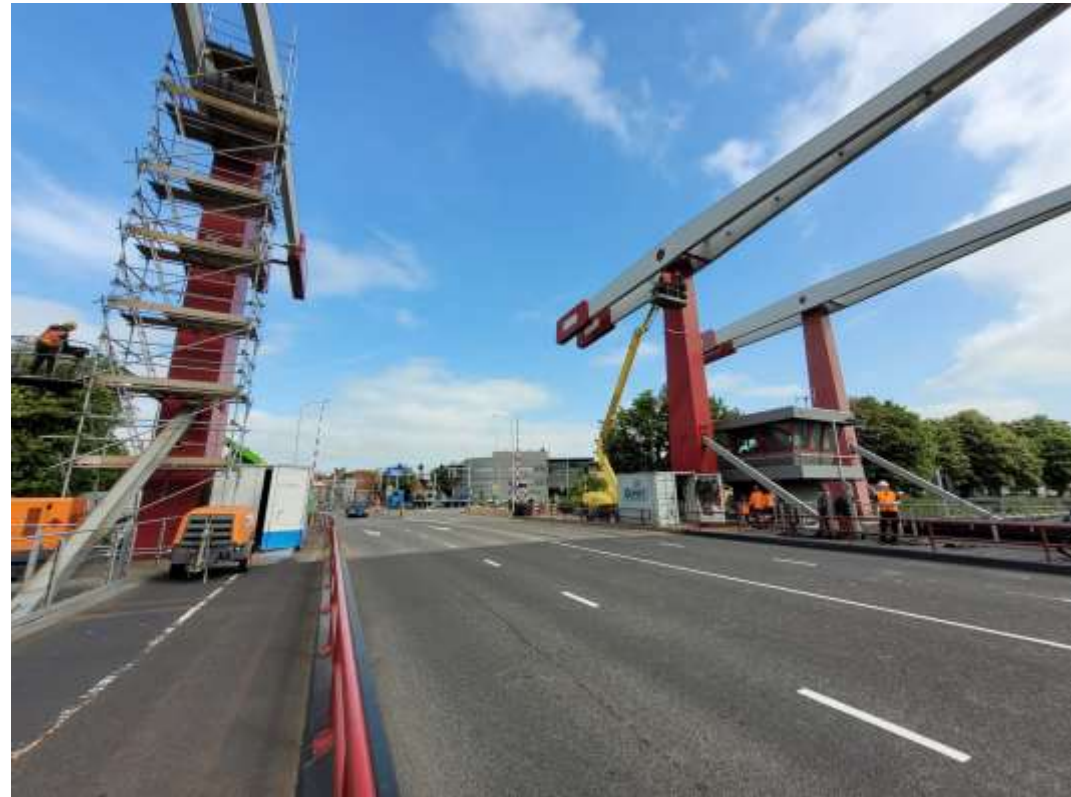
## Fase 1 : Pylonen versterken

- Bereikbaarheid creëren met steigers en een geconditioneerde lasomgeving.

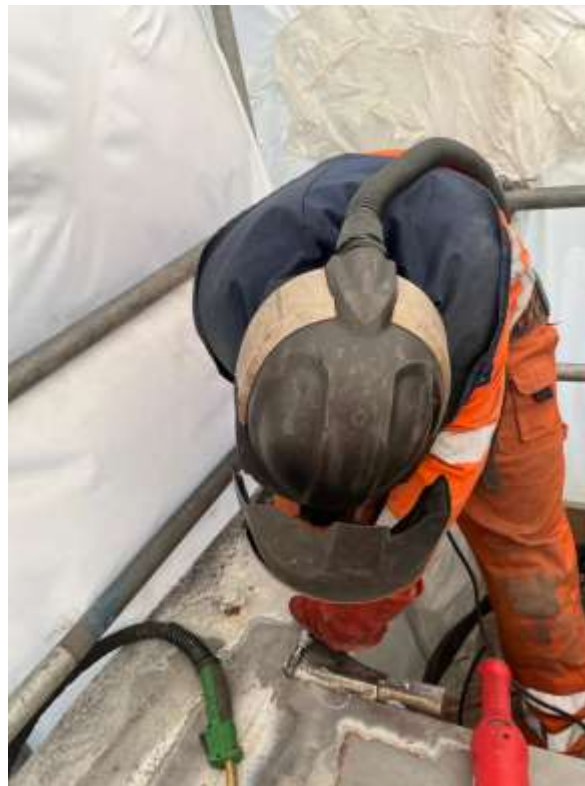
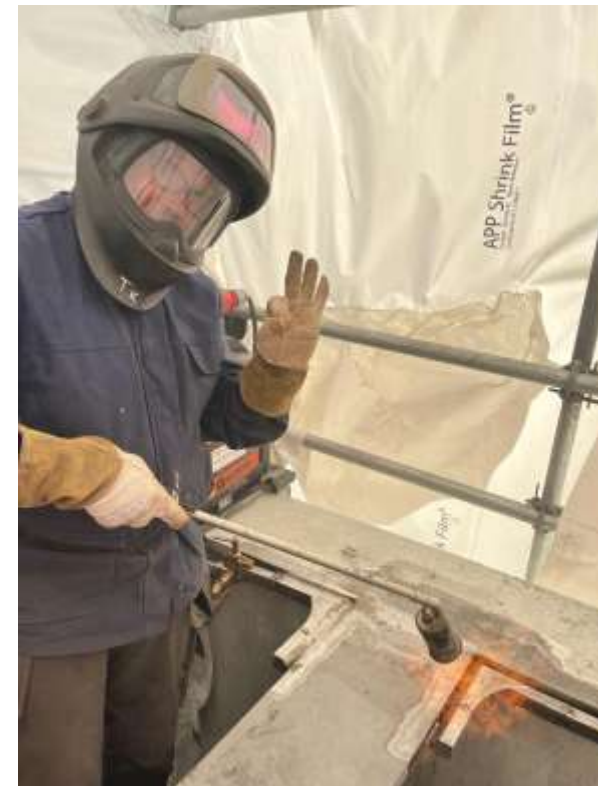
## Pylonen versterken

- Conservering verwijderen
- NDO onderzoek op scheuren
- Versterkingsplaten aanbrengen
- Laswerk uitvoeren

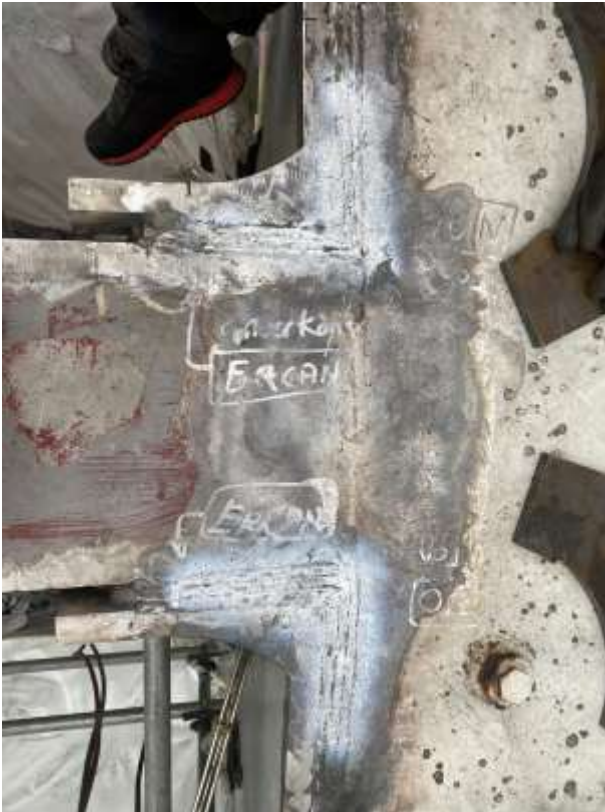
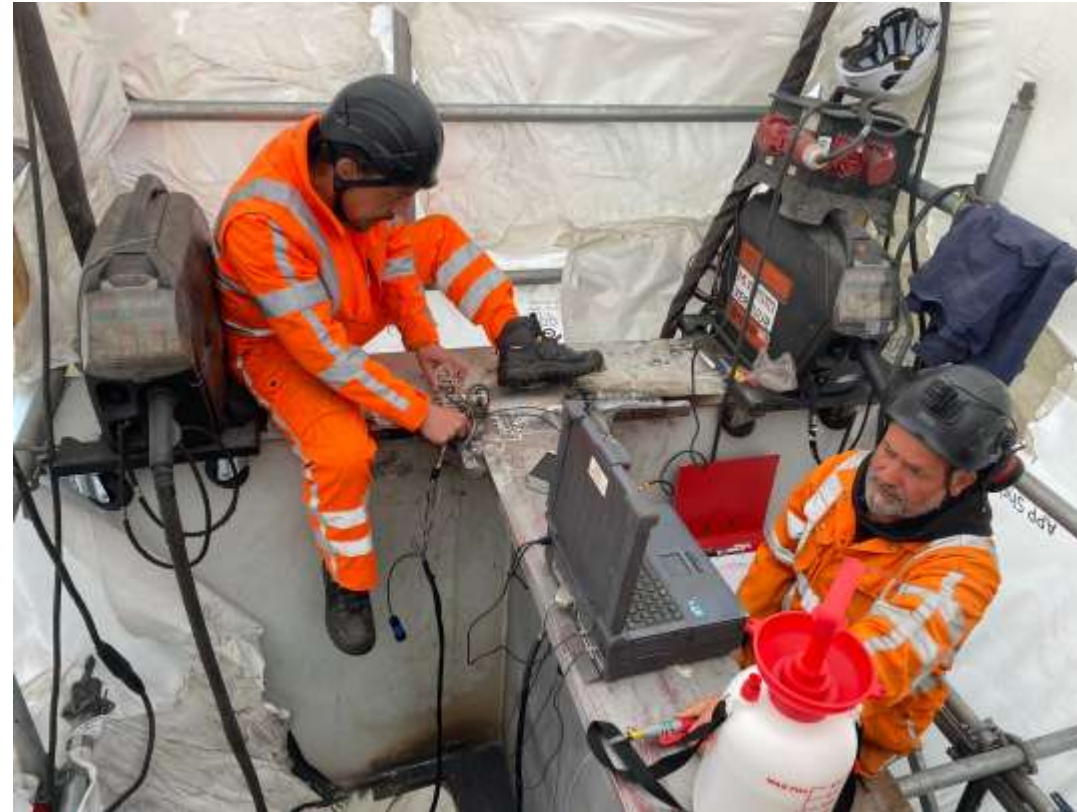
## Pylonen versterken

- 100% NDO onderzoek op het laswerk

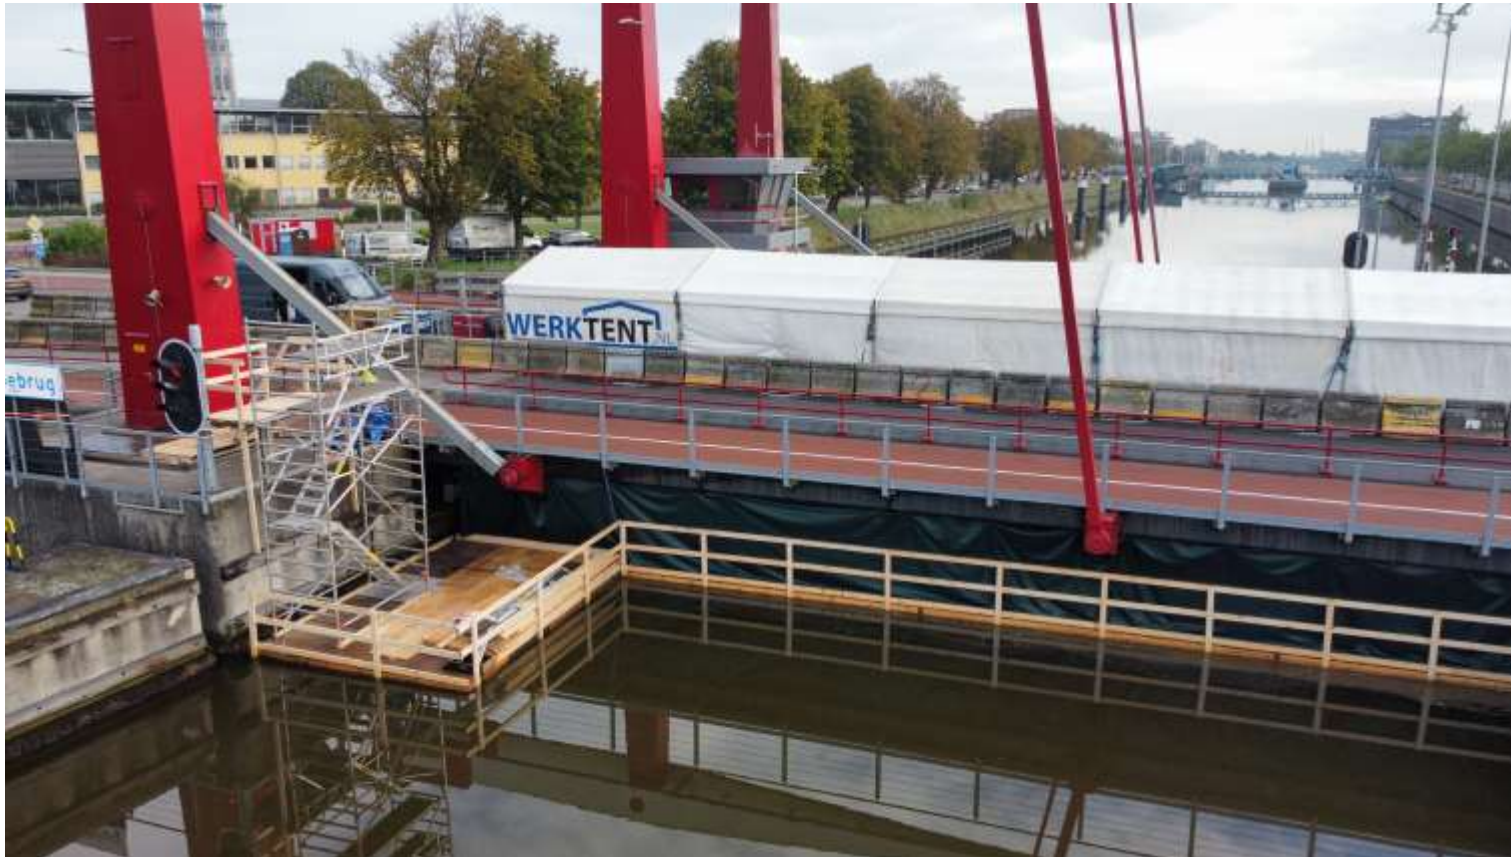
## Fase 2: Uitvoering onderzijde dek

- Bereikbaarheid creëren met pontons en een geconditioneerde lasomgeving.
- Slijtlaag verwijderen en plaatsen van tent

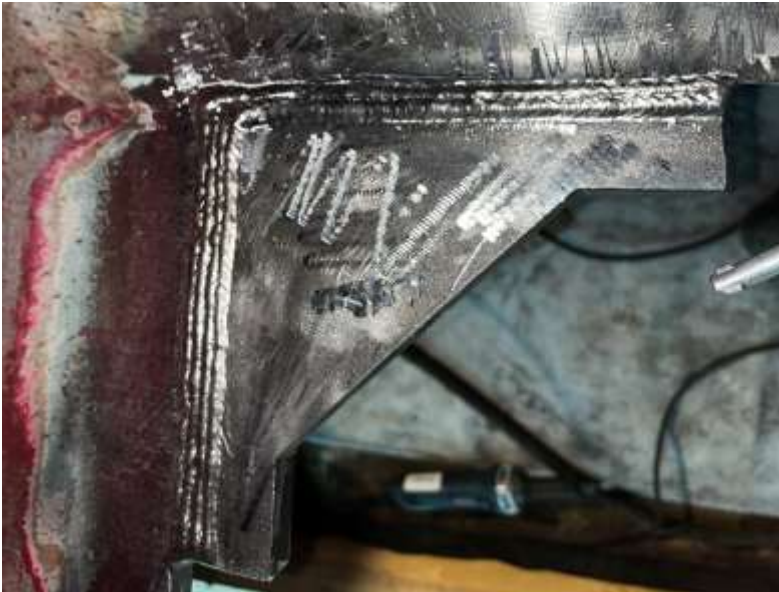
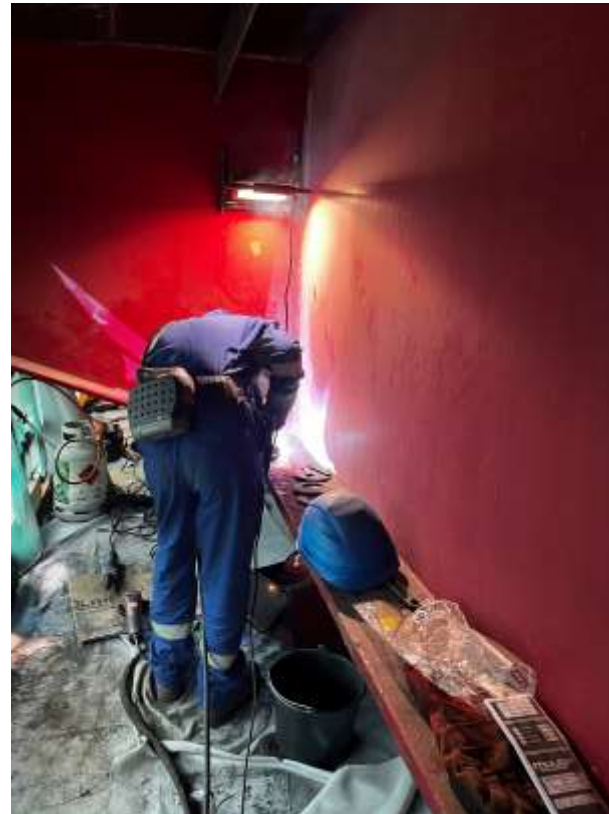
## Uitvoering onderzijde dek

- Conservering verwijderen & NDO op de kritische locaties.
- Aanbrengen versterkingsplaten
- Voorverwarmen en lassen van de versterking platen

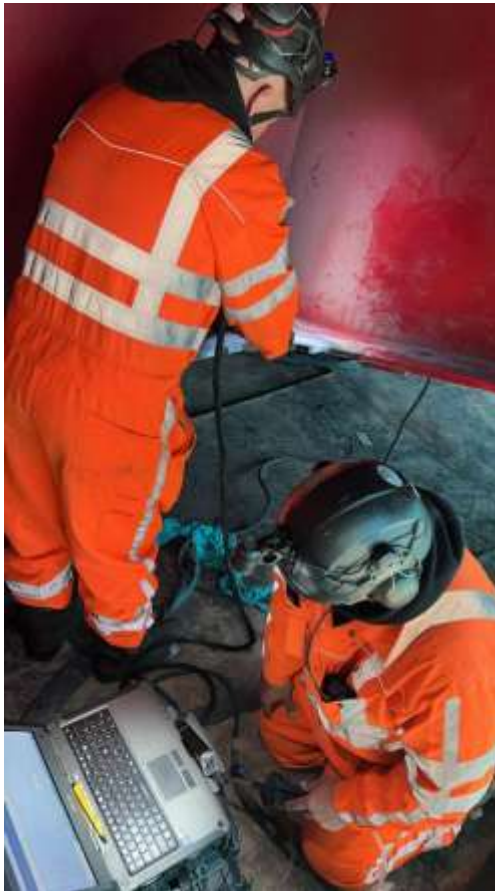
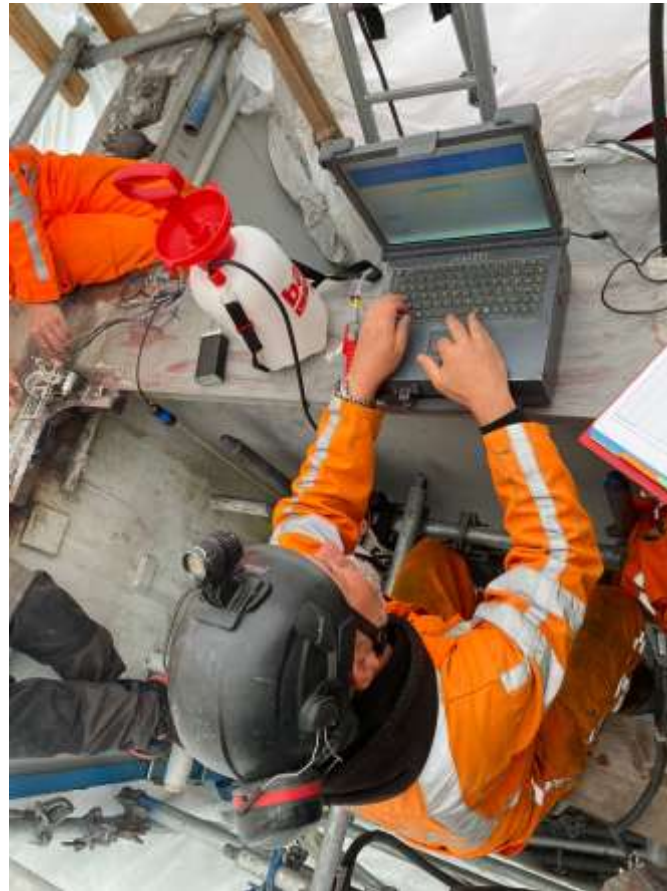
## Uitvoering onderzijde dek

- NDO Onderzoek uitvoeren ( Magnetisch en Tofd )

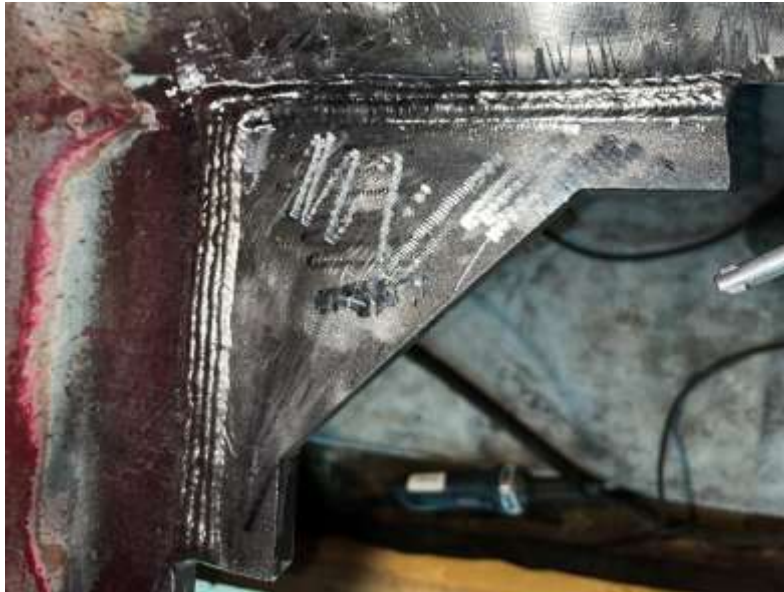
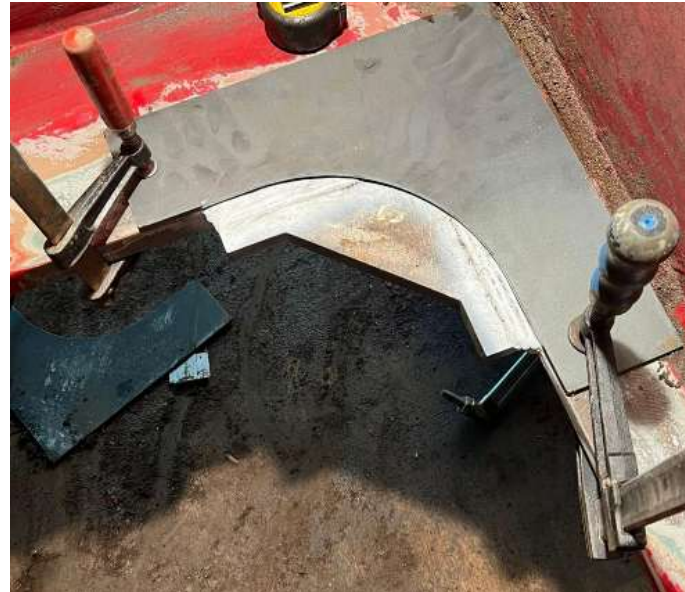
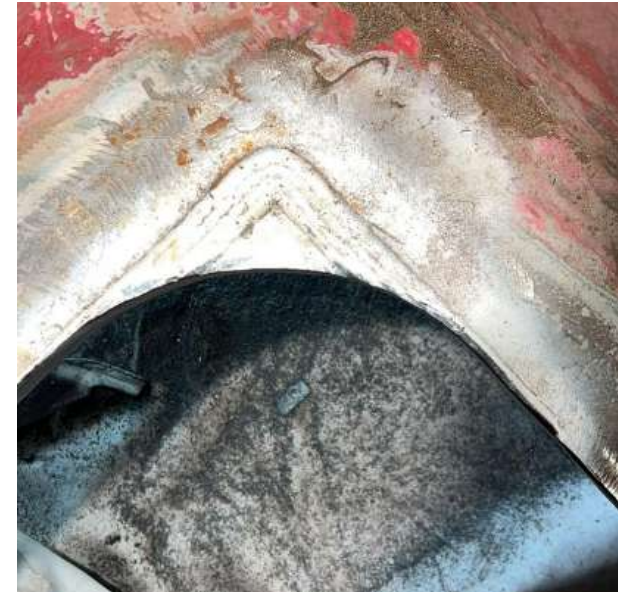
## Uitvoering onderzijde dek

- Middels een mal de versterking platen voorzien van afrondingen.

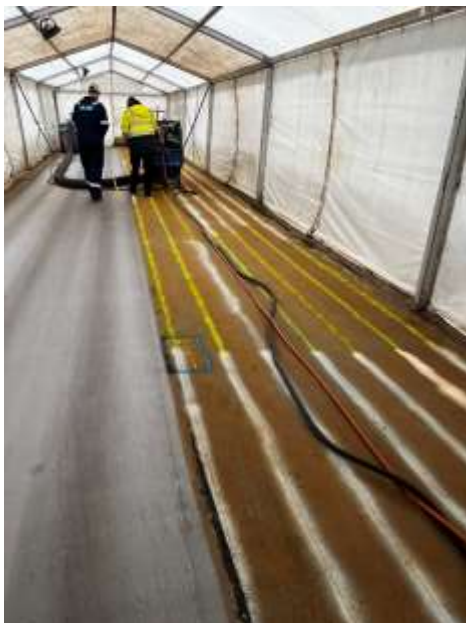
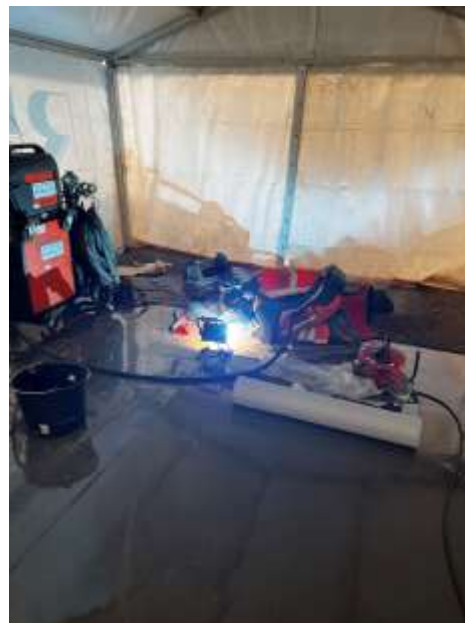
## Laswerkzaamheden op het dek

- Trogbenen en dwarsdragers opgezocht en afgetekend op de brug
- NDO TOFD -onderzoek op vermoeuingscheuren in de dekplaat
- Aftekenen en rapporteren van gevonden scheuren (indicaties)
- Lasplan en documentatie waren reeds opgesteld
- Uitvoeren van reparatie werkzaamheden (6 scheuren hersteld)
