Het nieuwe normaal.... Wat moeten we er mee?

Klaas-Jan van Heeringen

Platform WOW, 22 september 2023

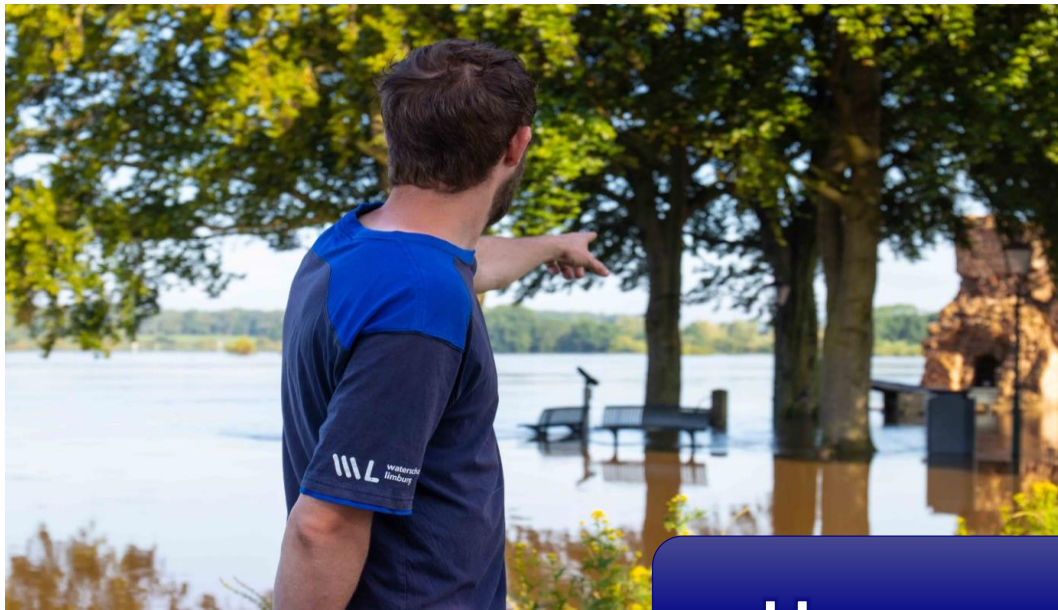
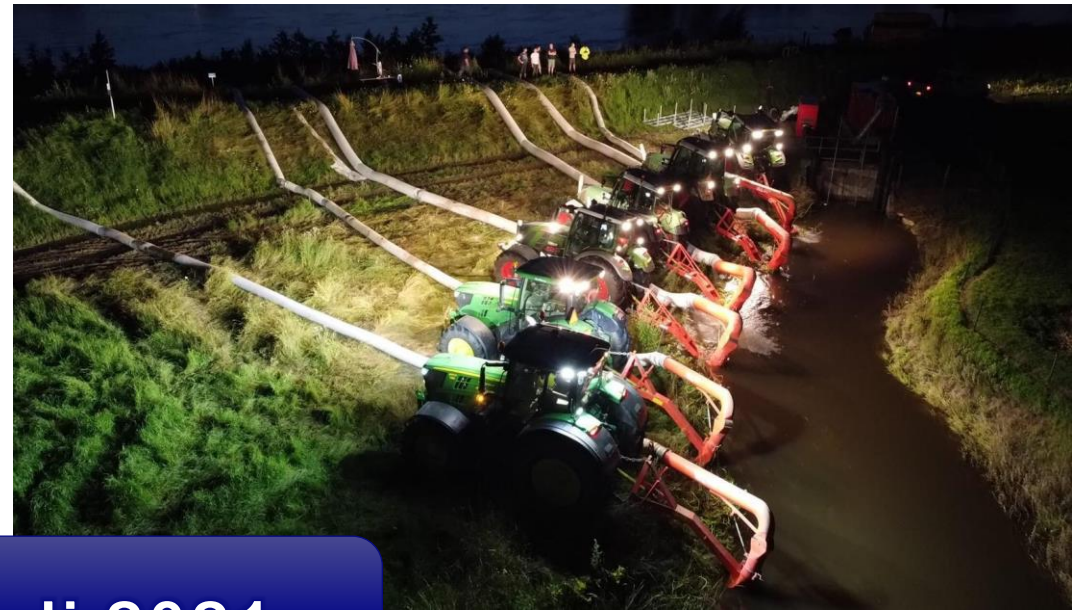
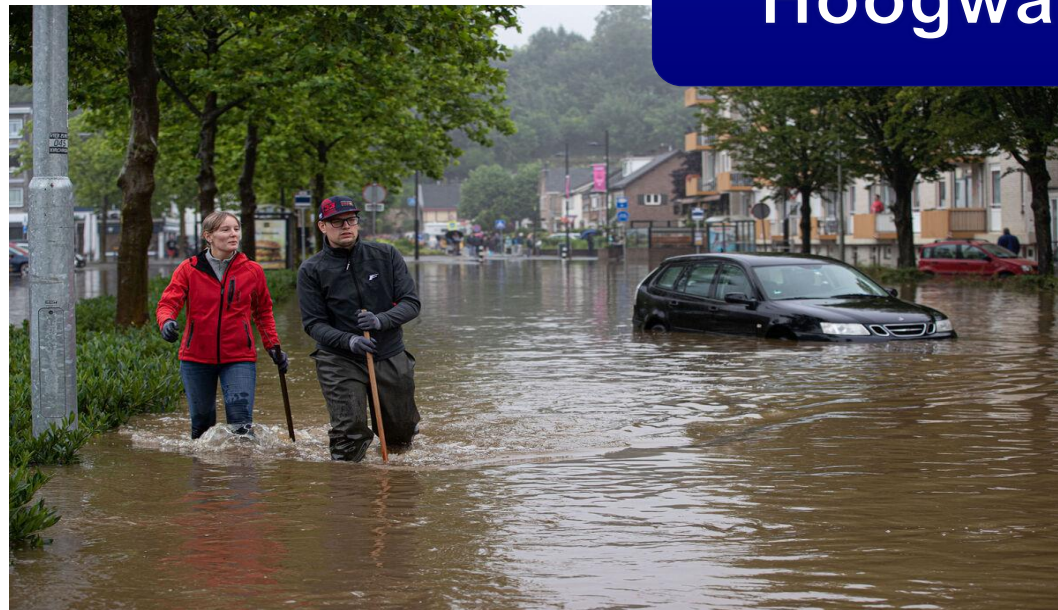
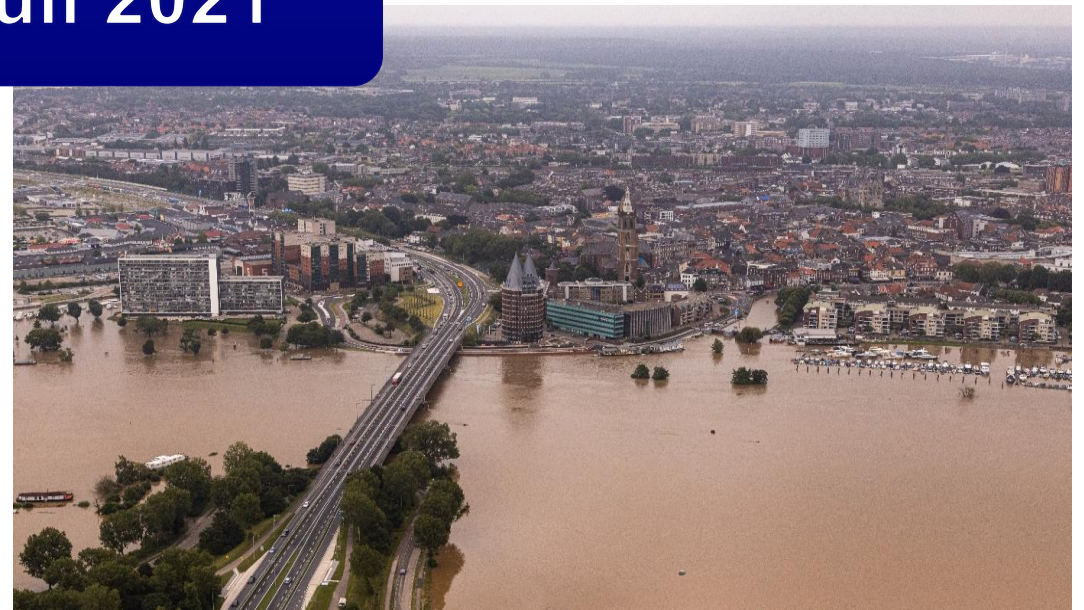
Hoogwater juli 2021

Valkenburg - overstromingen

- In Valkenburg tot 1,25 m diep
- Veel schade aan woningen, gebouwen en bruggen

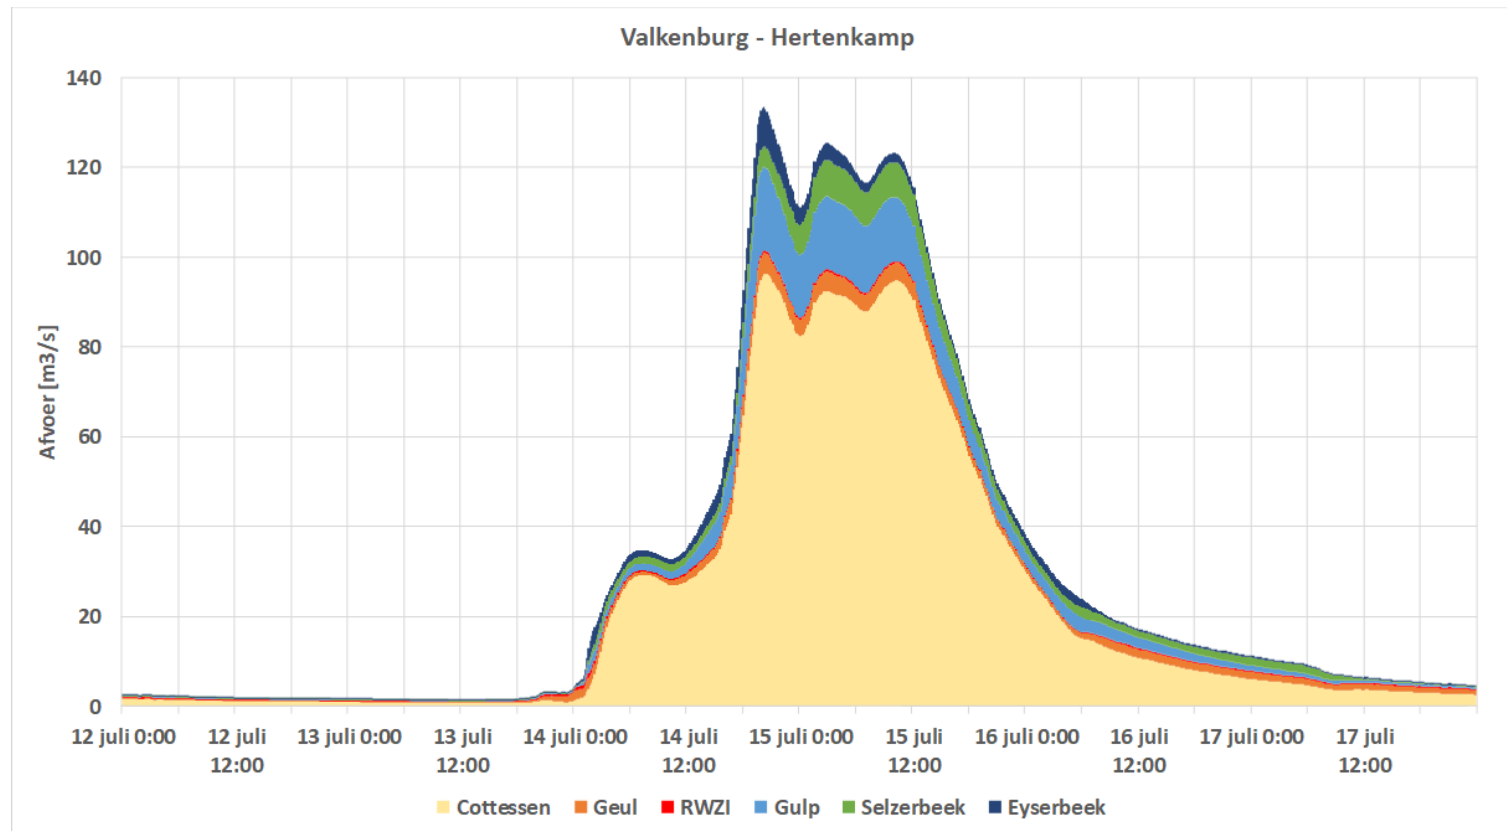
Valkenburg - afvoer

- Piekafvoer 135 m³/s
- Meeste water uit België
- Daar is 60% van neerslag afgestroomd
- Reden waarschijnlijk grote hoeveelheid neerslag en dunne bodems op slecht doorlatend gesteente (vergelijkbaar met Vesdre)

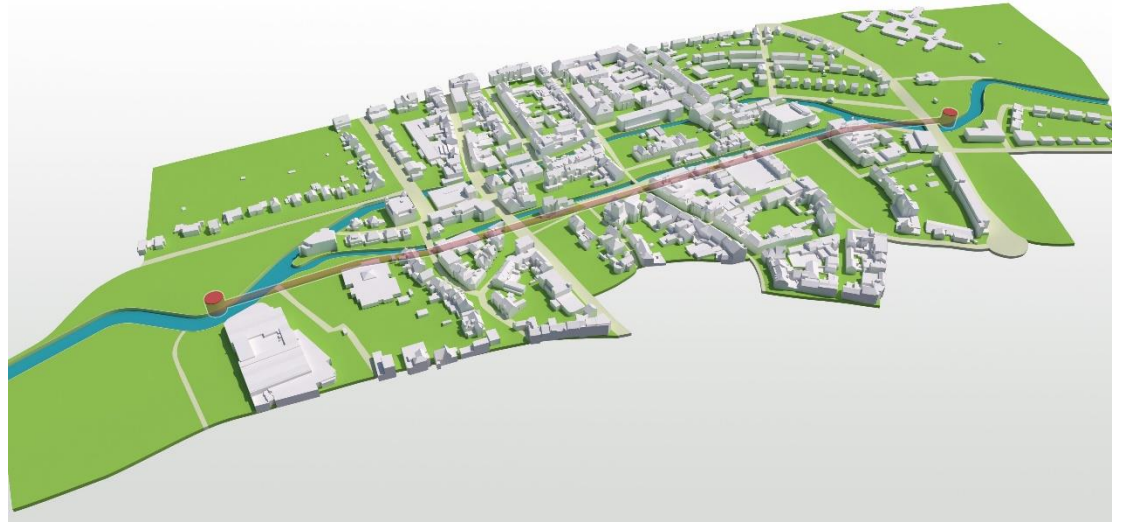
Eygelshoven – 29 juni 2021

- Straten, huizen en winkels liepen onder water

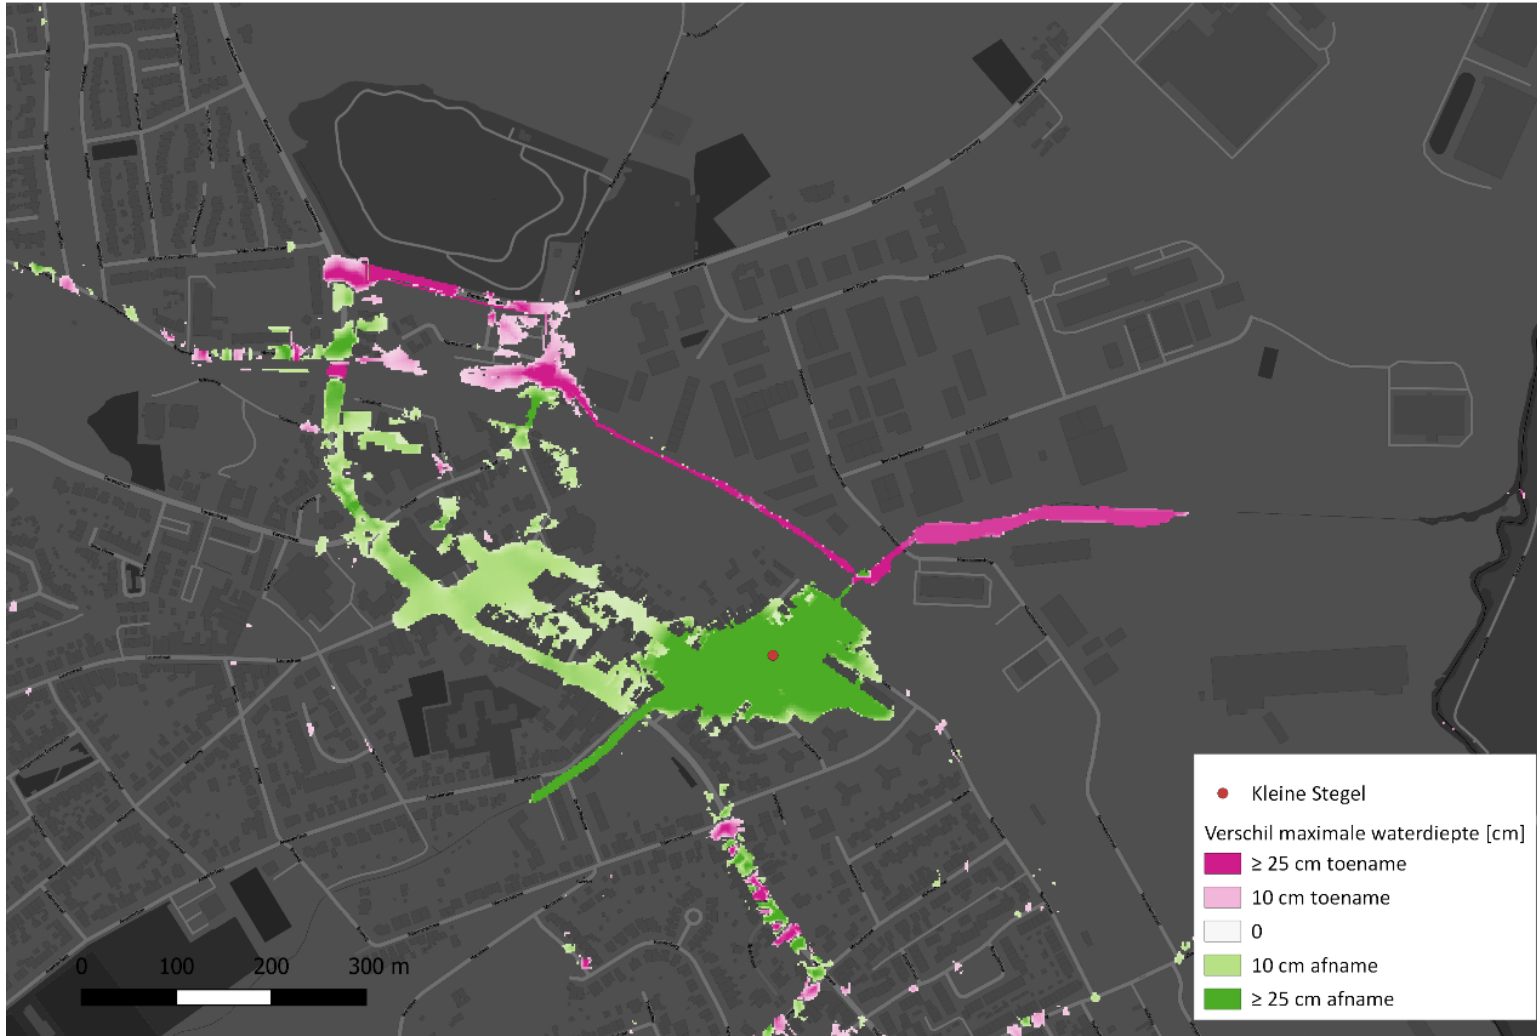
Eygelshoven, effect van aangepaste rotonde

Vershil maximale waterdiepte: verwacht t.o.v. huidig-verbeterd RegenRadar29062021

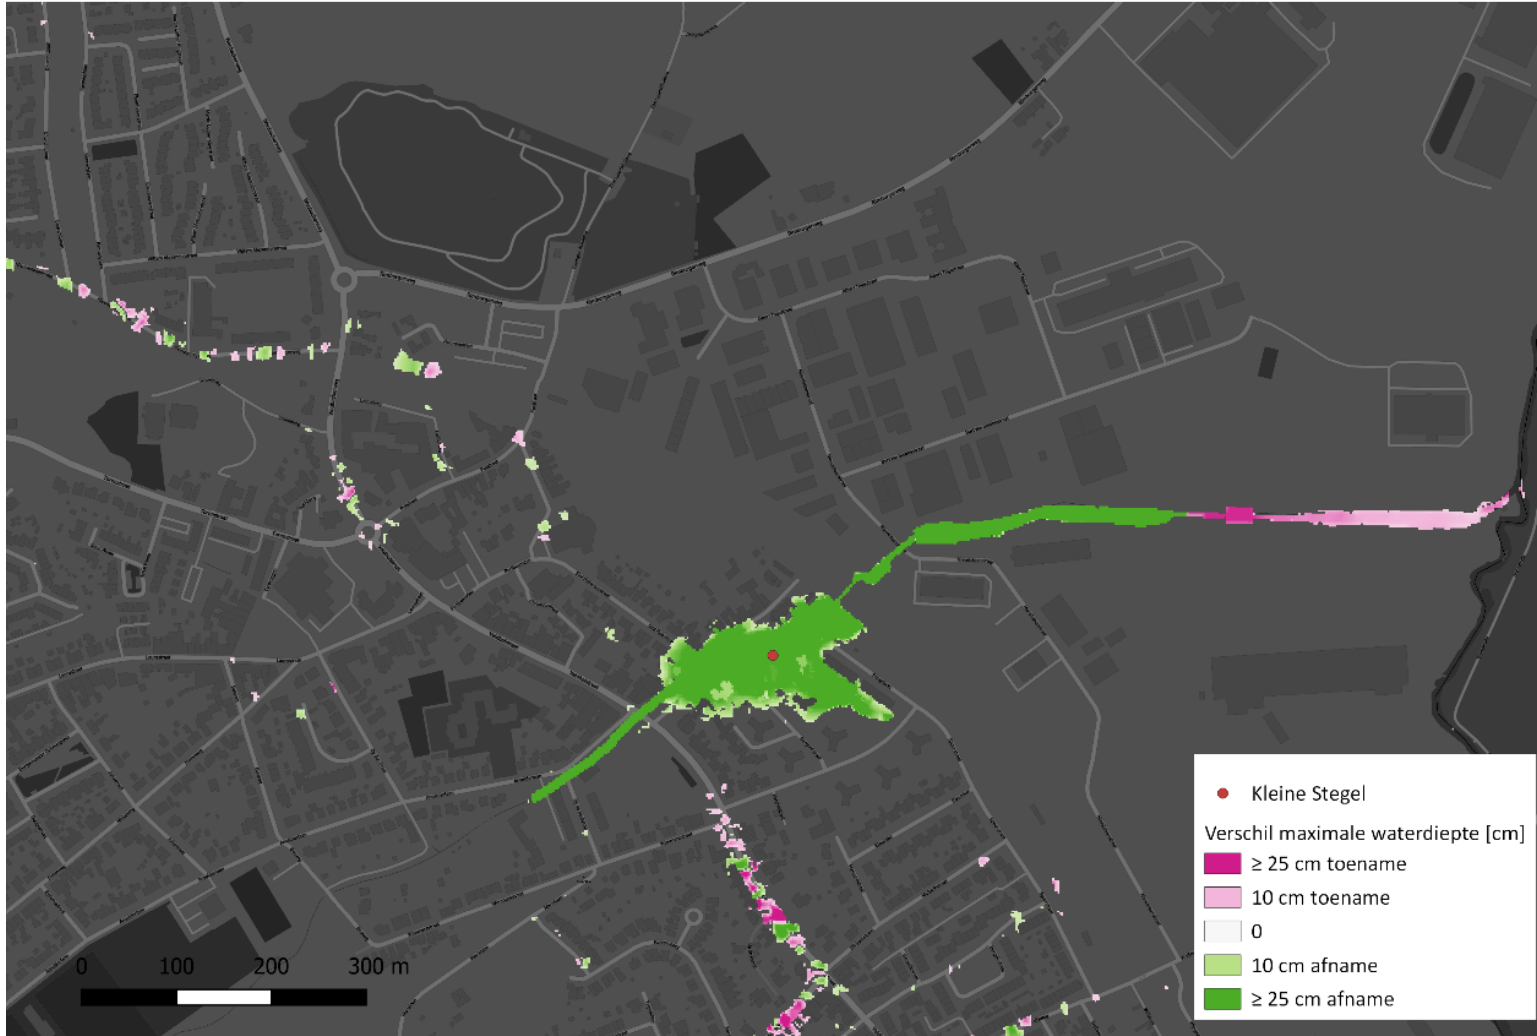
Eygelshoven, aanpassing opstuwende duikers

Vershil maximale waterdiepte: maatregel A t.o.v. verwacht RegenRadar29062021

- Effect van maatregelen verschilt per bui
 - Bijv. duikers geen knelpunt bij “oude” T100 bui, verruiming van duikers heeft dan dus geen effect
- Problemen niet met één maatregel oplosbaar
 - Combinatie van maatregelen
 - Aangevuld met maatregelen om gevolgen te beperken (bijv. schotten bij deuren)
- Al direct boven de norm gaat het “erg fout”
