# Problematiek Stalen Rijvloeren

Theoretische aanpak

Antea Group

4 februari 2026

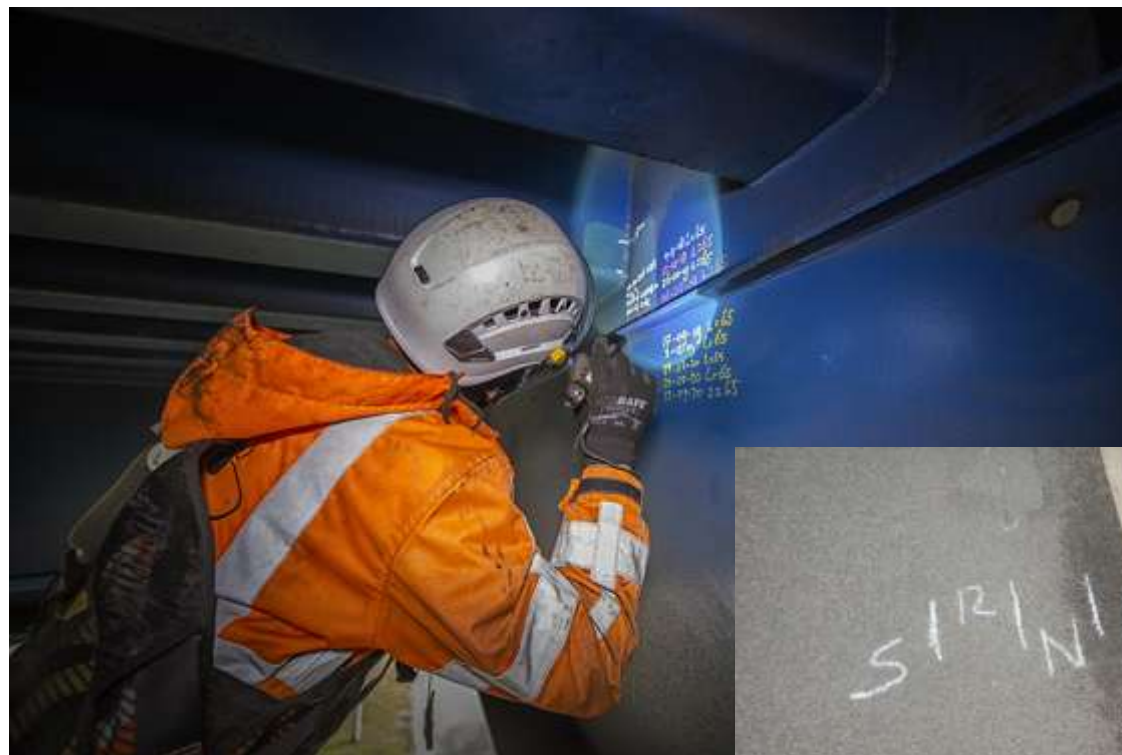
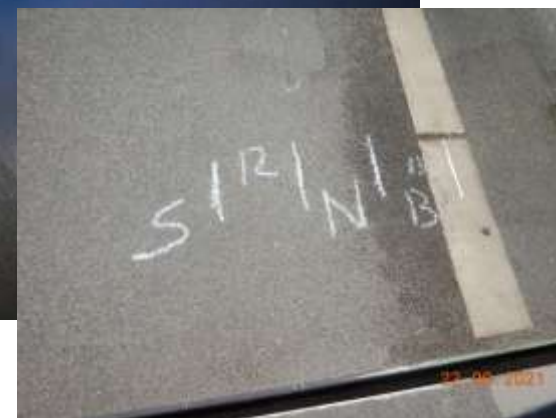
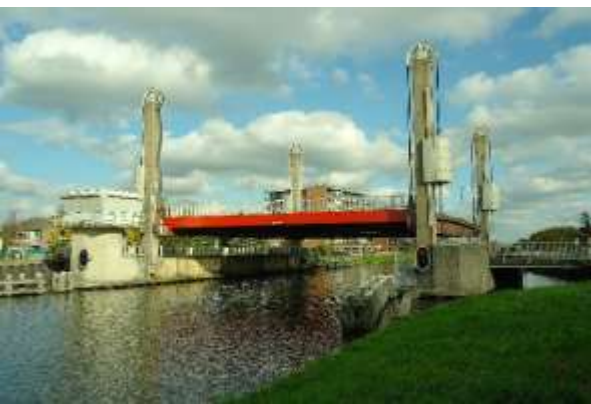
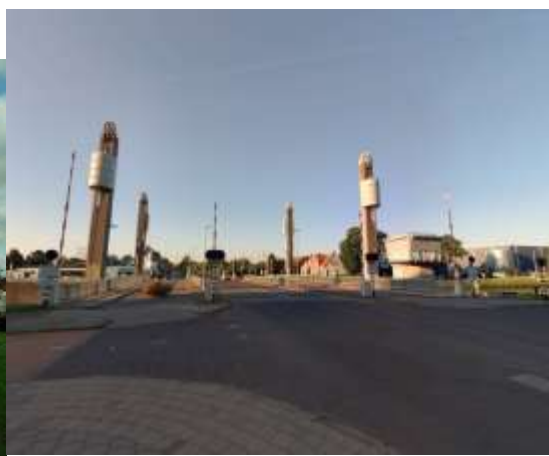
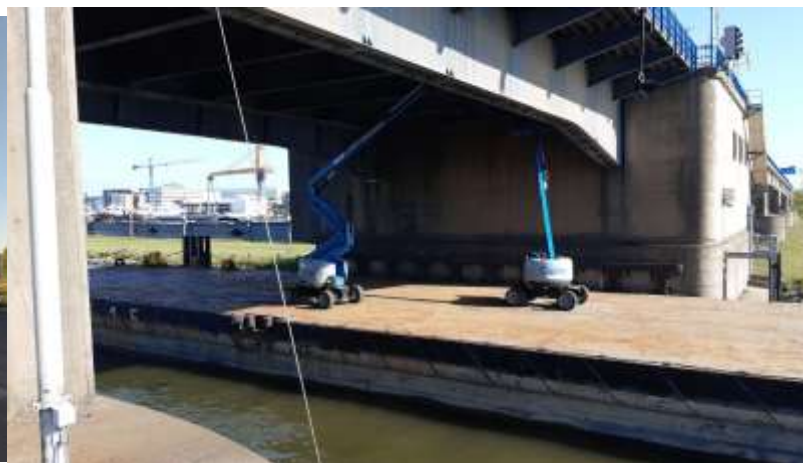
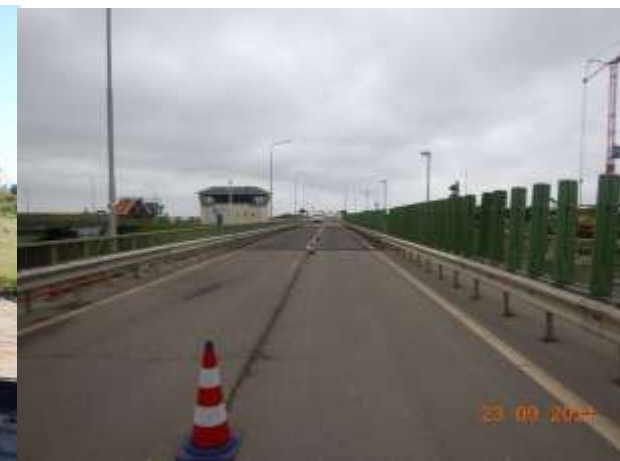
# Visuele inspectie

- Visueel onder (VO-onderzoek)
- Visueel boven (VB-onderzoek)
- Hoofddraagconstructie (HDC-onderzoek)

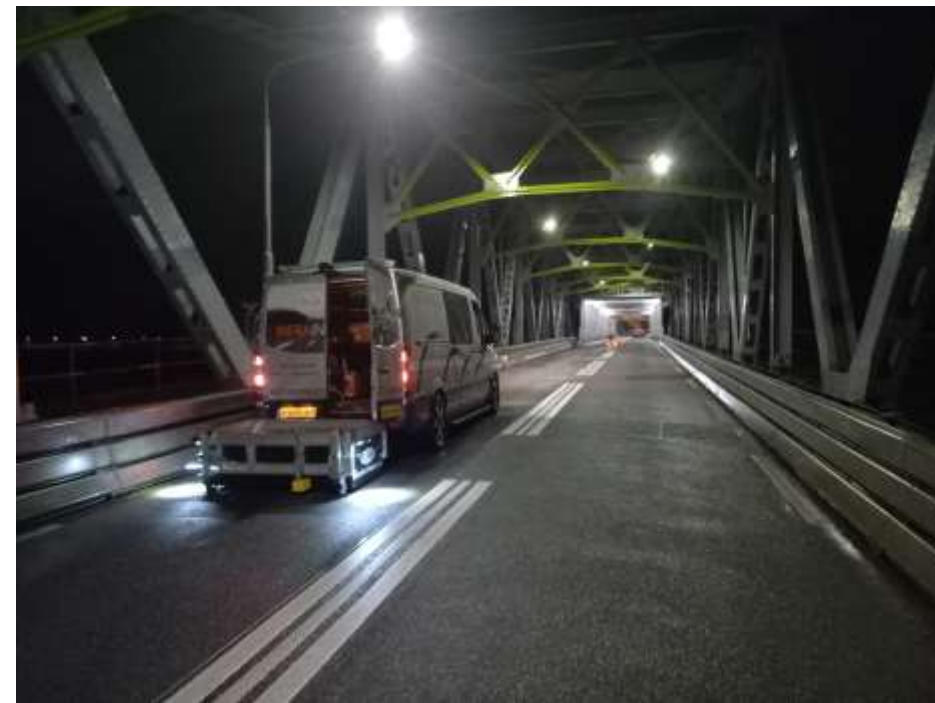
# EC-Qual

- Vervanger van Crack Pec
- Screening techniek dekplaat
- Gevalideerd systeem (validatietraject 2-3 jaar)

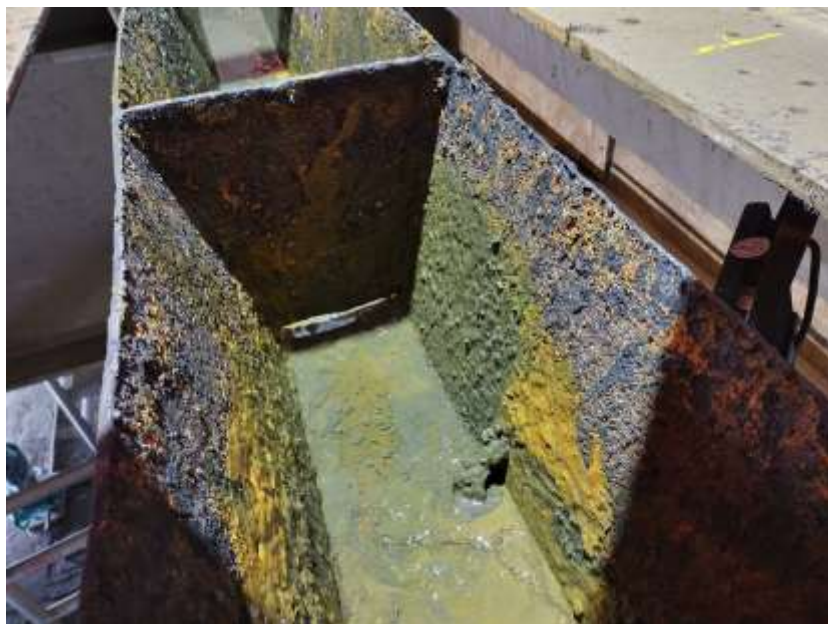
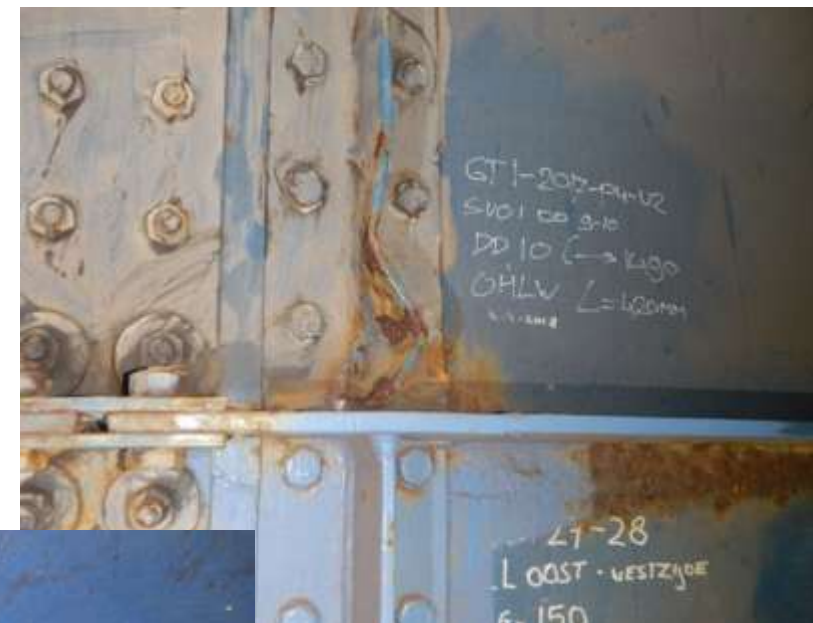
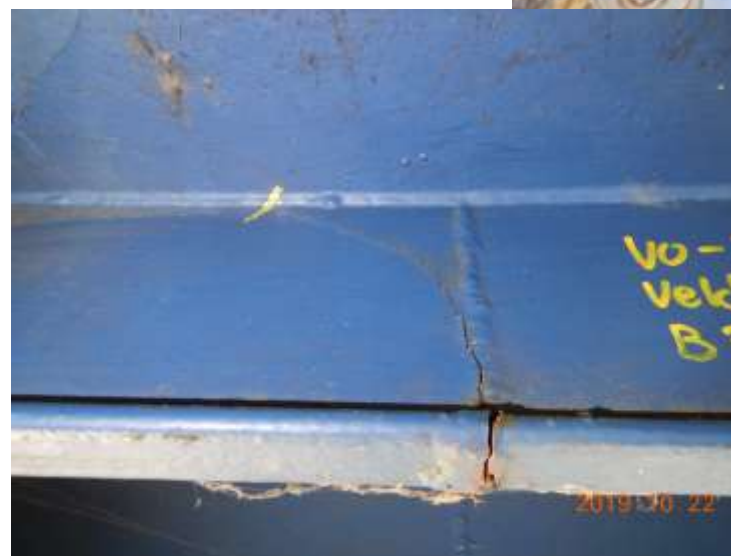
# Wat zien we (oorzaken)

- Type detail
- Externe invloeden (zoals aanvaringen)
