**Royal
HaskoningDHV**
Enhancing Society Together

Provincie Noord-Brabant

Lunchlezing inspectieopdracht civiele kunstwerken

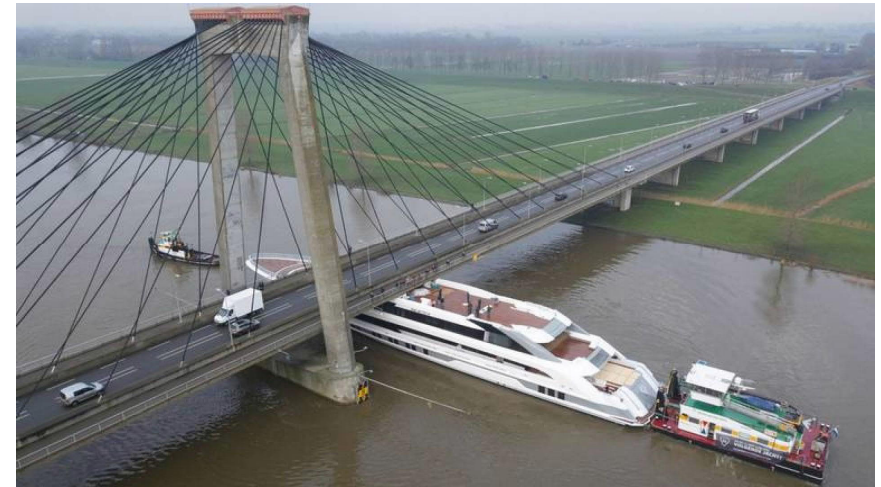
Vooropname Nieuwe Heusdense brug

- Aanpak inspectie onderbouw – bovenbouw
- Decompositie
- Inspectieplan inclusief verkeersmaatregelen (fasering – 2 dagen)
- Inspectie pylonen m.b.v. abseilers (Rope Access) en hoogwerker.

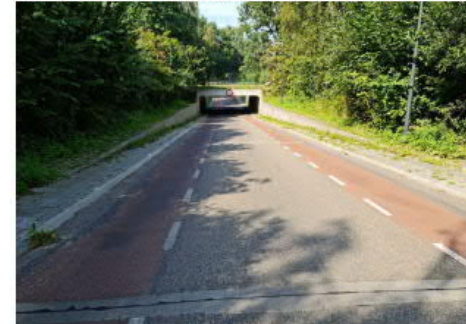
- Rapportage (pdf)

45H 906 Tunnel in de Nieuwstraat te Uden
